## Emplacement du lavoir des Molières à Montabé

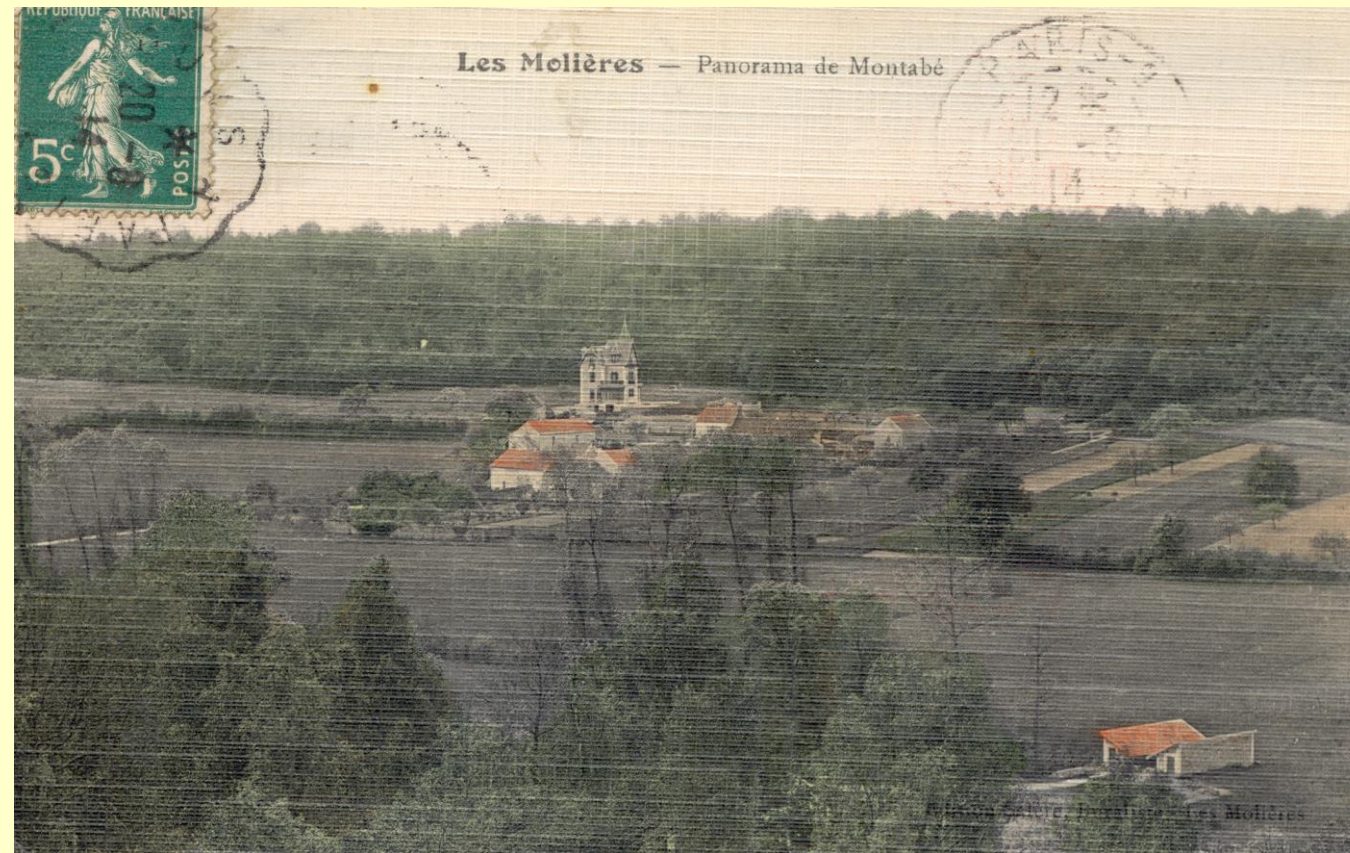
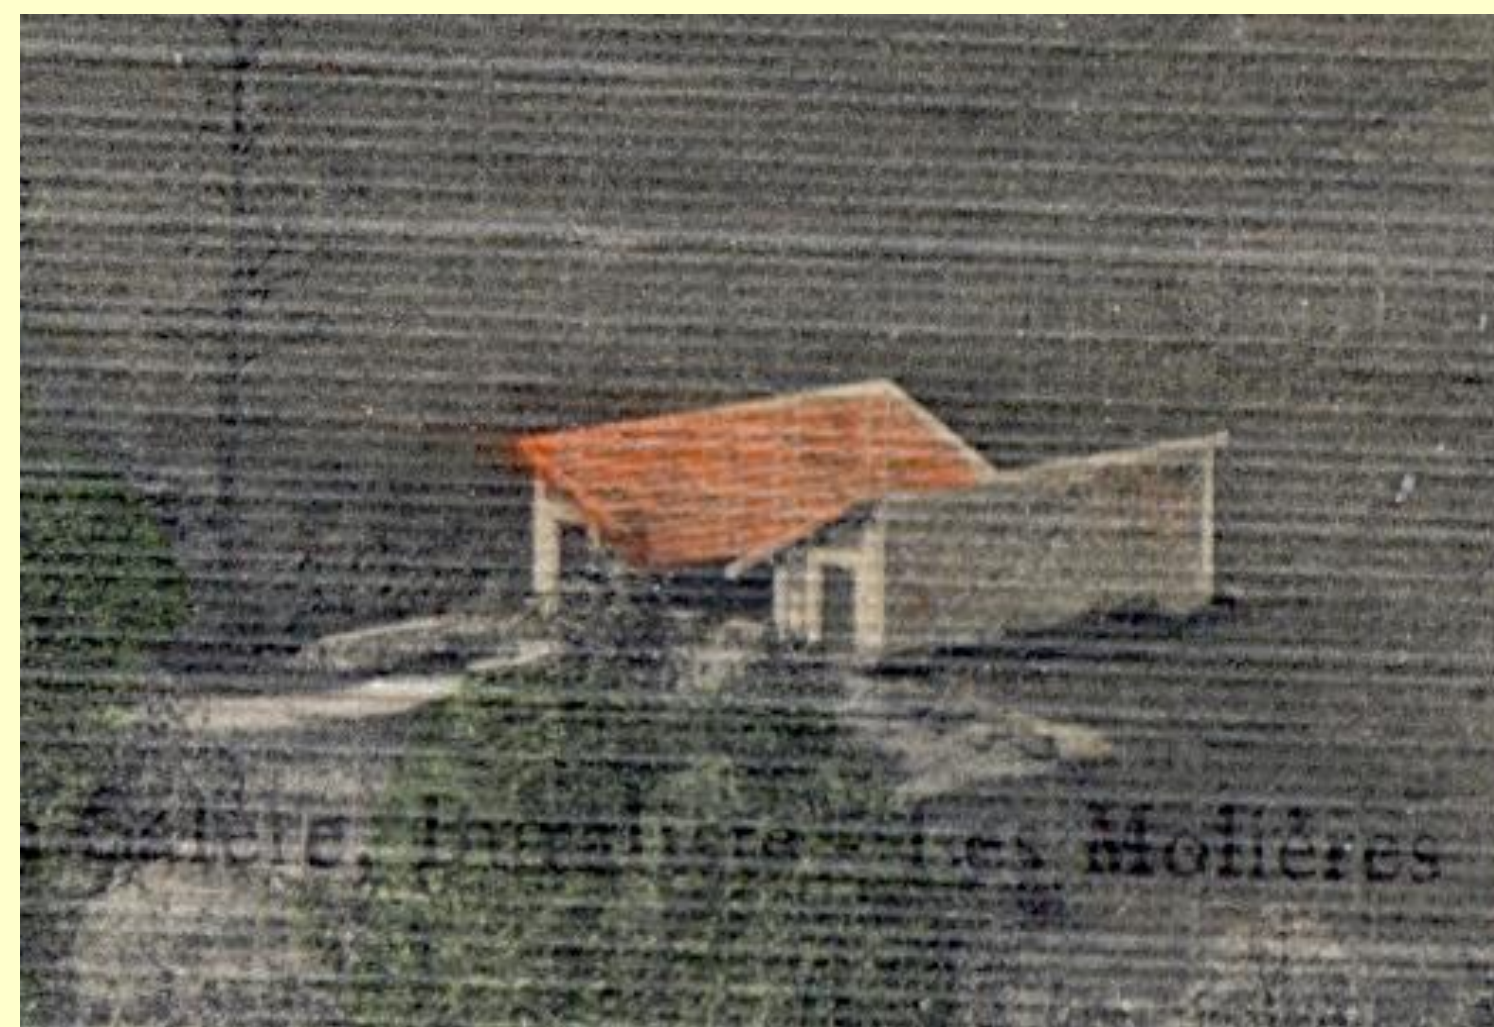
En regardant vers l'ouest

Sur cet agrandissement on distingue très bien le pont

Le lavoir comporte un bassin fermé par une vanne en chêne. Pour l'alimenter un barrage est établi sur le ruisseau avec une vanne métallique.

Le fond du bassin est pavé. Il est entouré de dalles inclinées en grès pour le lavage.

Des poutres en chêne reçoivent le linge lavé pour qu'il s'égoutte.

Un pont en pierre enduit de ciment, bien visible sur la carte postale, enjambe le ruisseau et relie le lavoir au chemin.

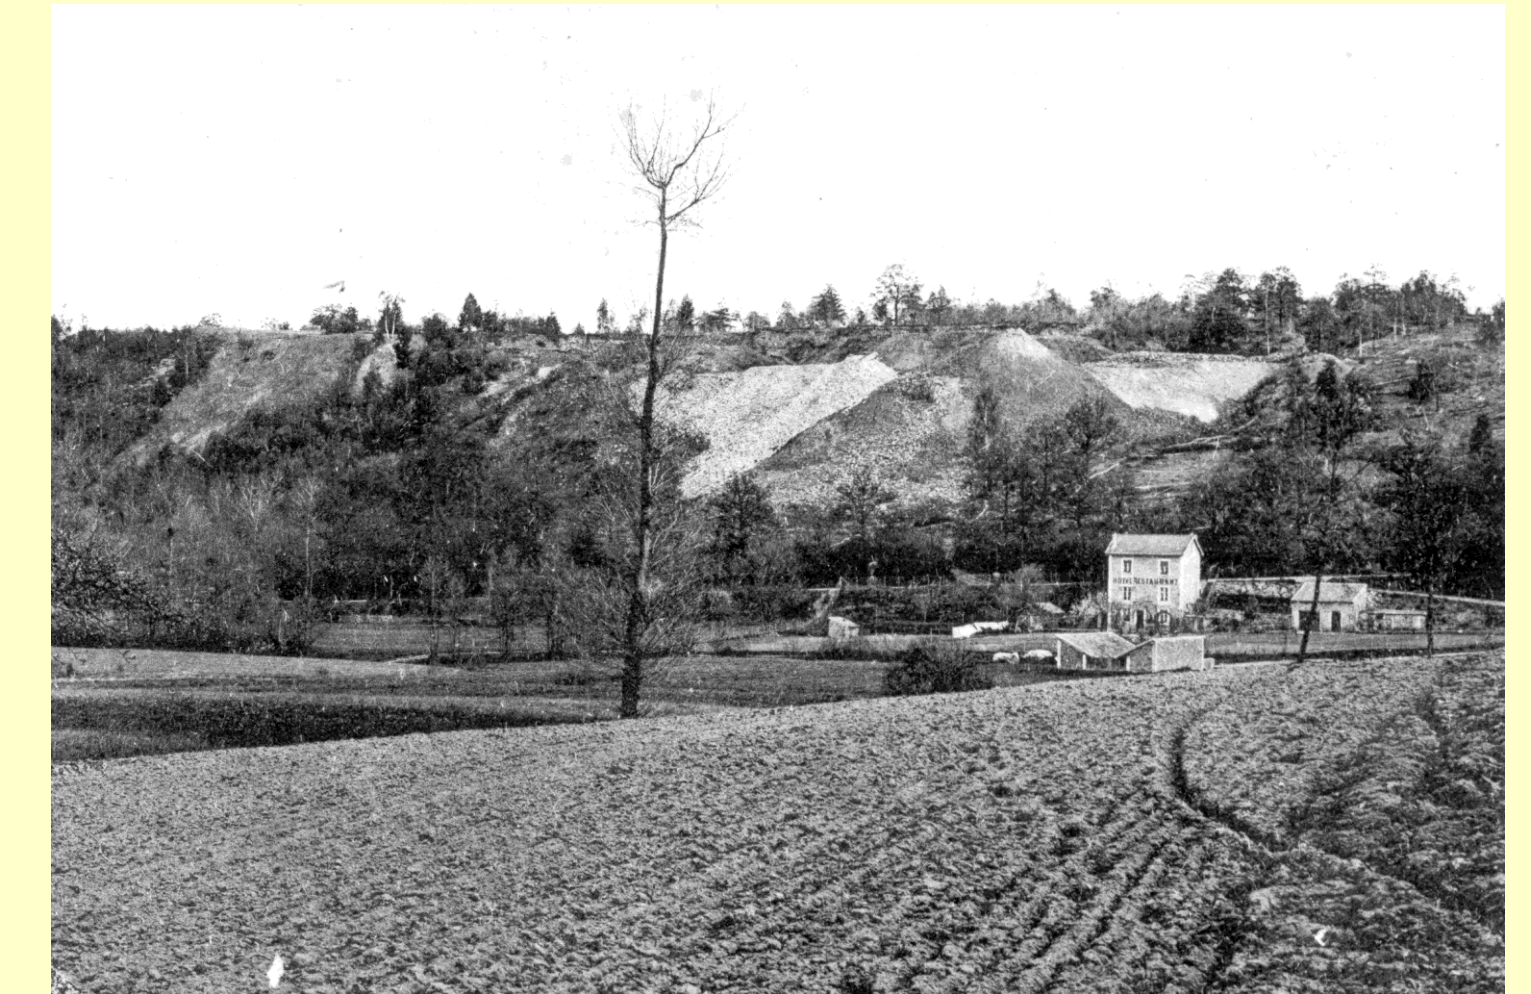
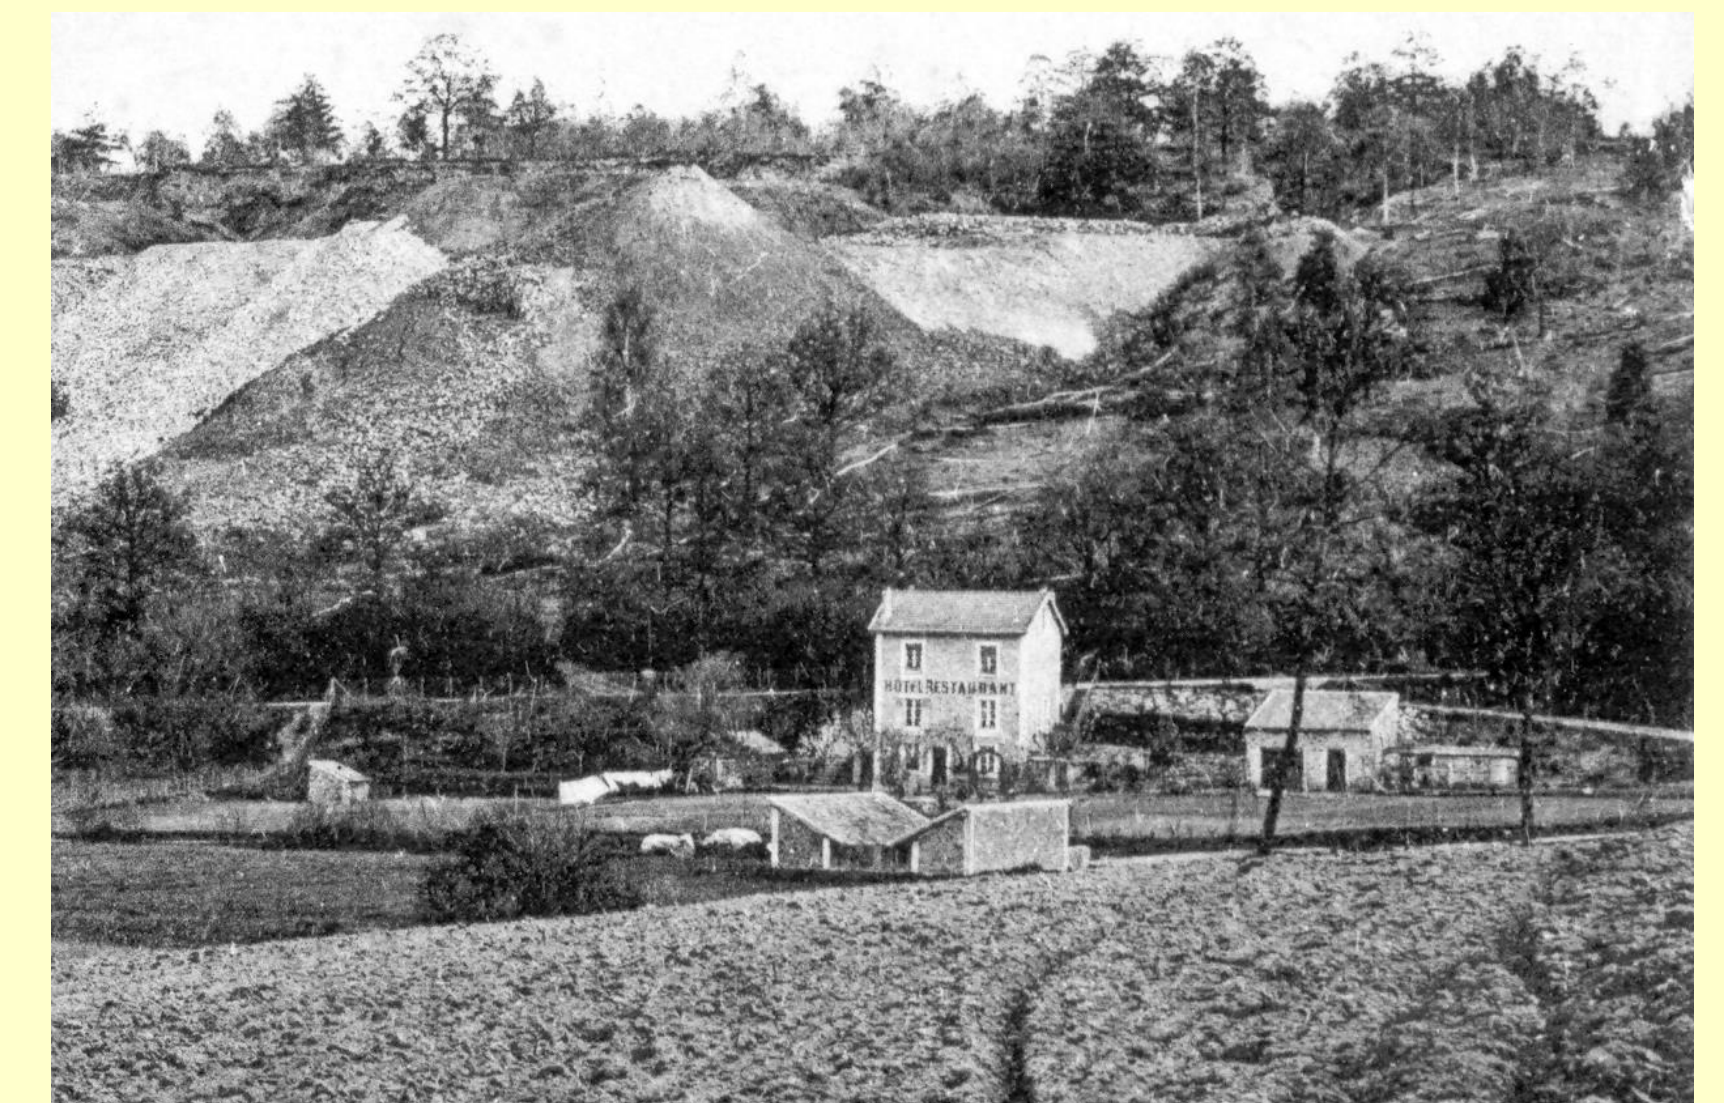
En regardant vers l'est

Entre la maison et la colline on voit la route des Molières à Saint-Rémy-les-Chevreuse
